Kvalita modernizované dálnice D1, vady a proces reklamací

Hospodářský výbor,
8.6. 2023

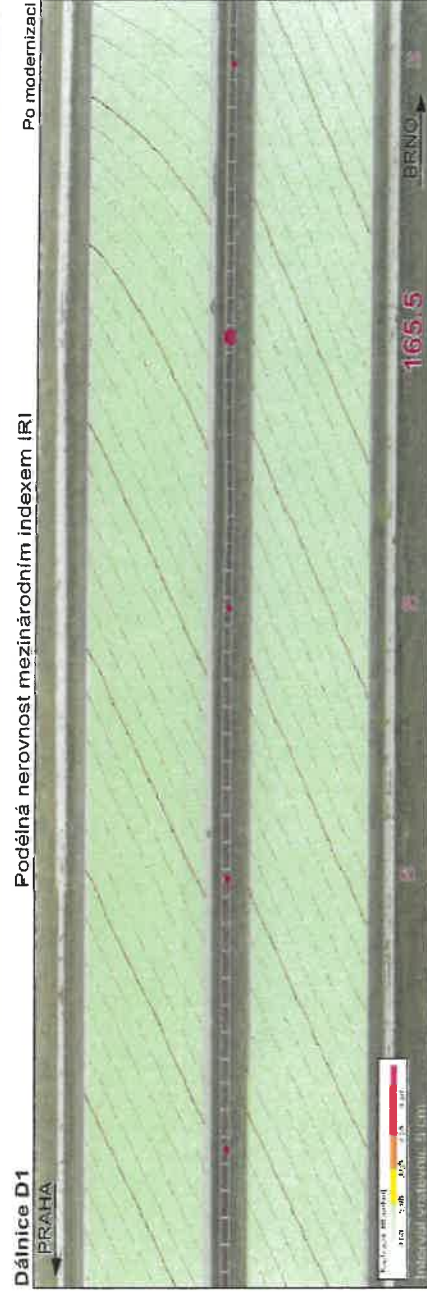
Před opravou

Po opravě
